Flurstücke 708/709/710, Gmkg. Herzogenaurach

Orientierende Erkundung Untergrund und Bausubstanz

IUA2019189

Nürnberg, den 14.06.2019

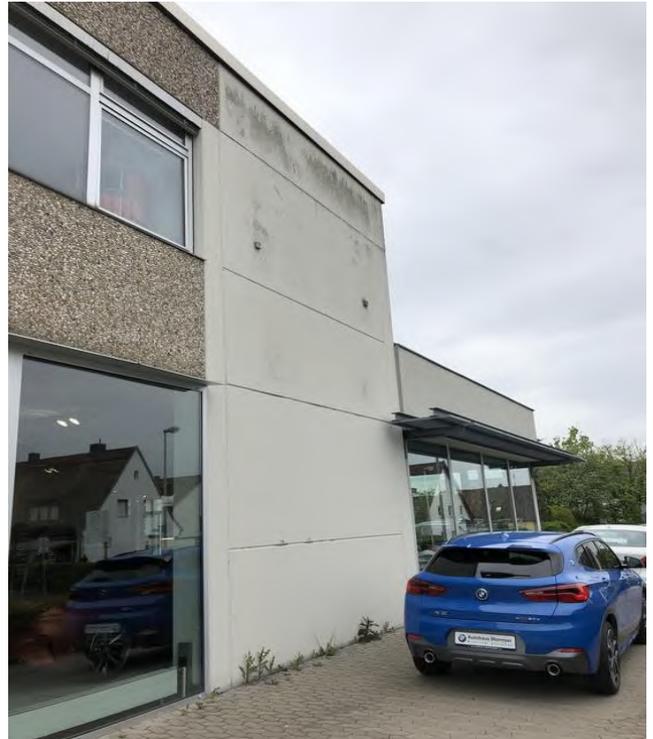
Abb. 1: Fugen zwischen Betonfertigteilen

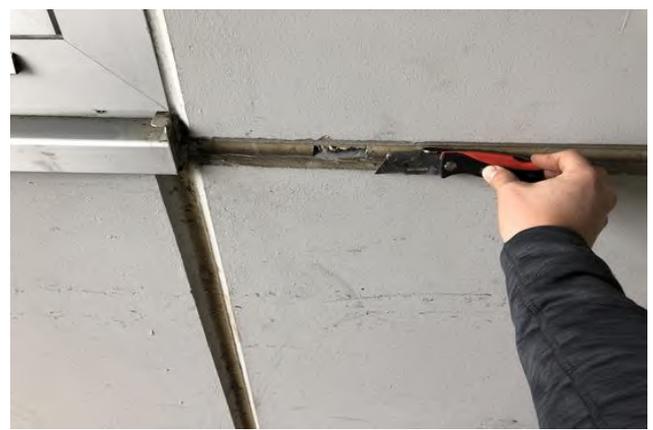
Abb. 2: Außenfassade aus Betonfertigteilen

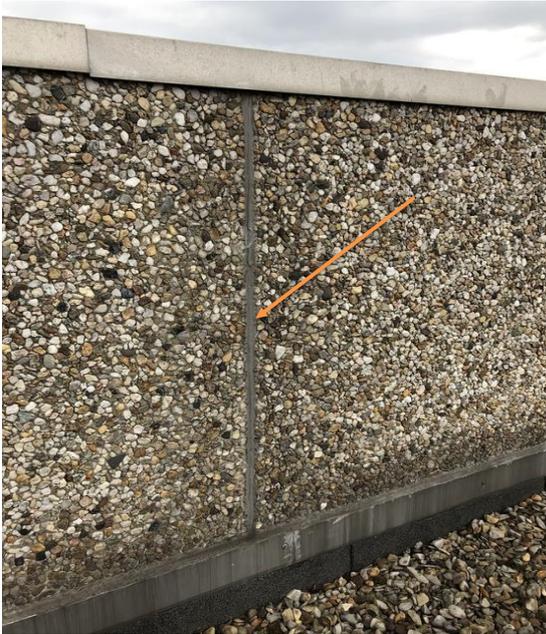
Abb. 1: Entnahmestelle Dichtmasse M9 zwischen Waschbetonplatten

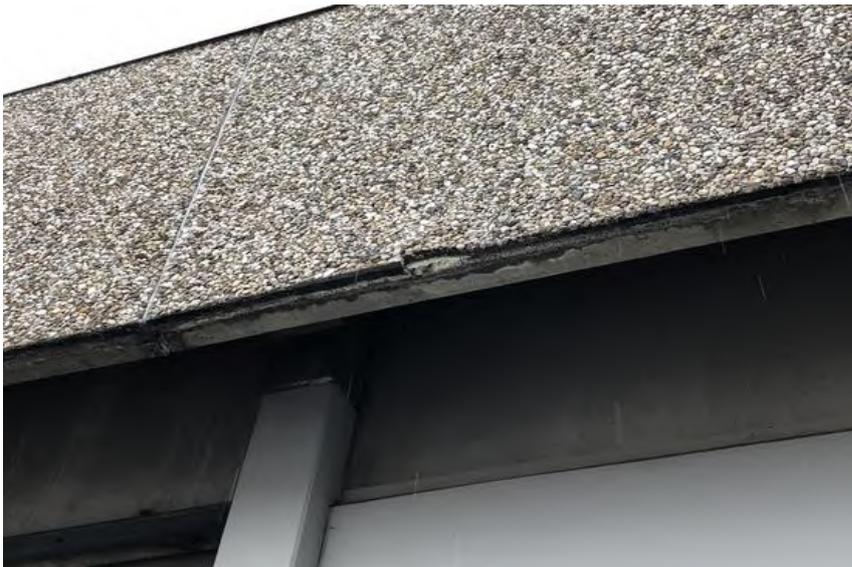
Abb. 2: Waschbetonplatten; dahinter Dämmung aus Polystyrol (augenscheinlich)

Dämmung konnte wegen fehlender Zugänglichkeit nicht beprobt werden.

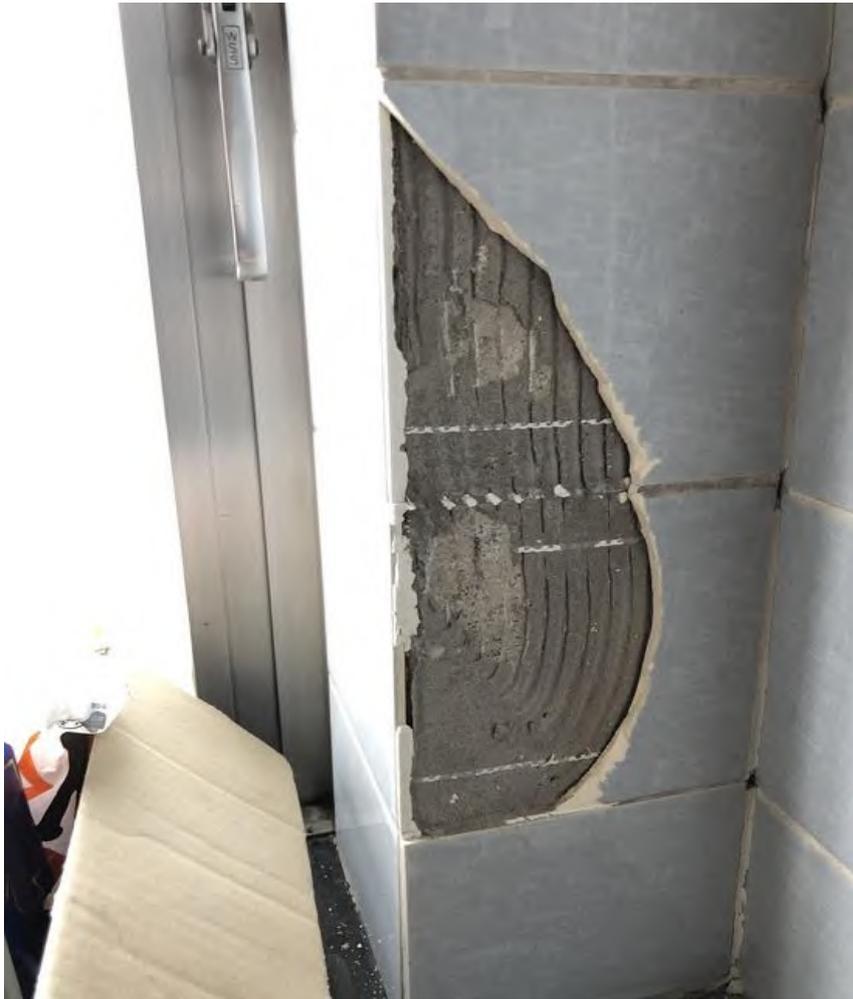
Abb. 1: Grauer Fliesenkleber (M10) im Bad im OG

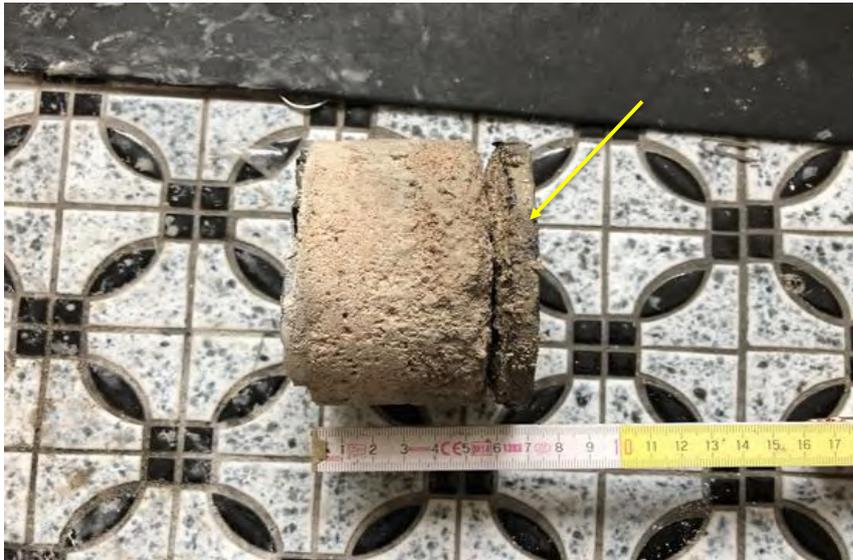
Abb. 1: Bohrkern aus dem Bad im OG

Probe M12: Dichtbahn, schwarz; unter Estrich / Mörtel

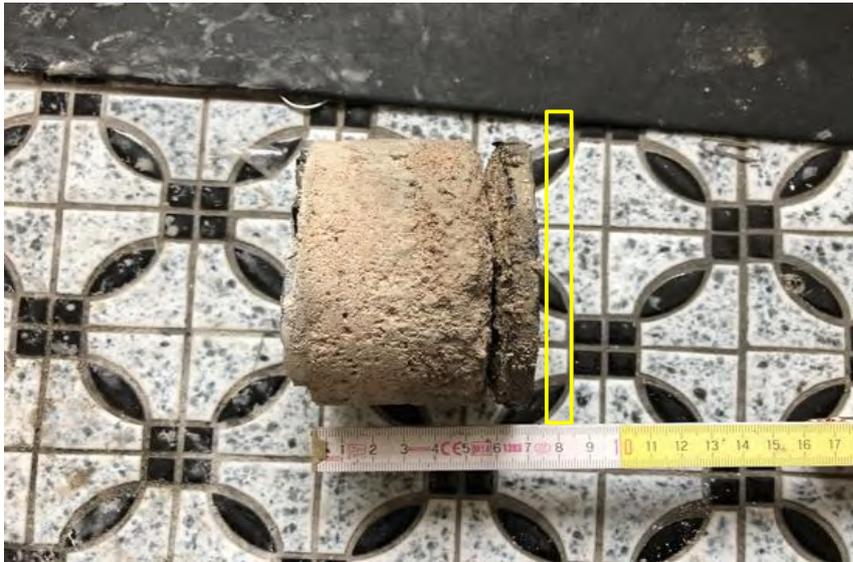
Abb. 1: Bohrkern aus dem Bad im OG

Probe M13: Dichtbahn, schwarz; verklebt auf Rohbeton-Decke
im abgebildeten Bohrkern nicht sichtbar!

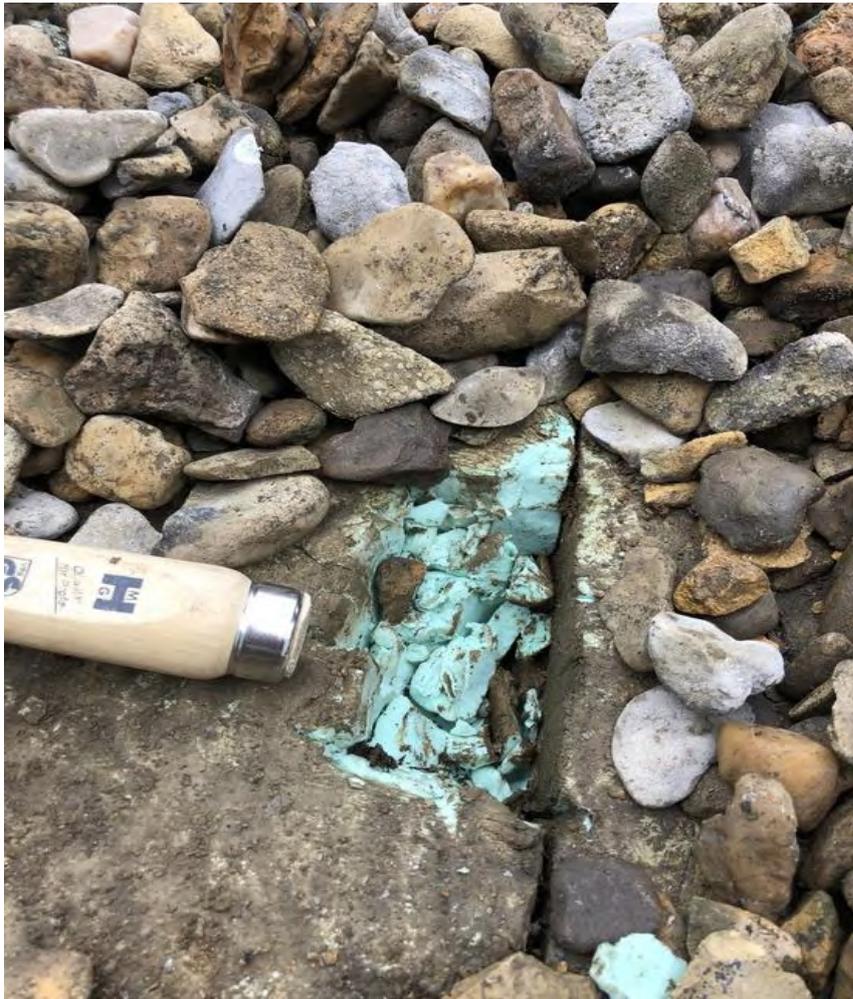
Abb. 1: Dämmung auf dem Flachdach aus hellblauem XPS (zweilagig)
unter der Kiesschicht

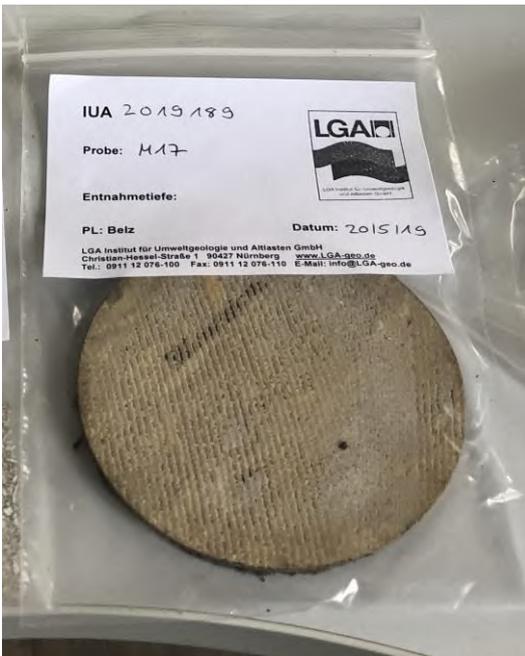
Abb. 3: Teppichkleber auf der Unterseite des blauen Teppichbelags

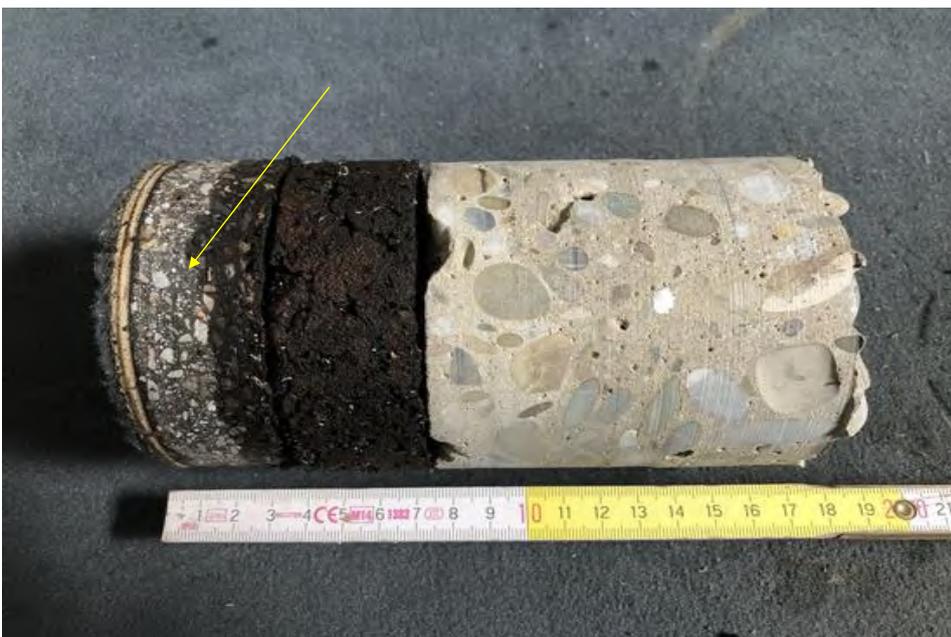
Abb. 2: Gussasphalt unter dem Teppichbelag

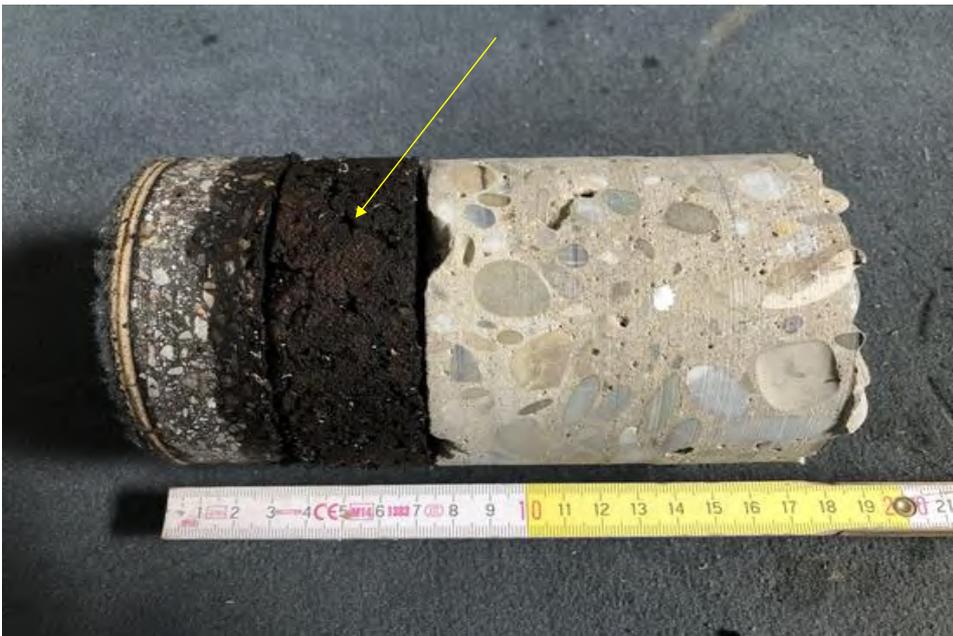
Abb. 2: Teerkork unter dem Gussasphalt

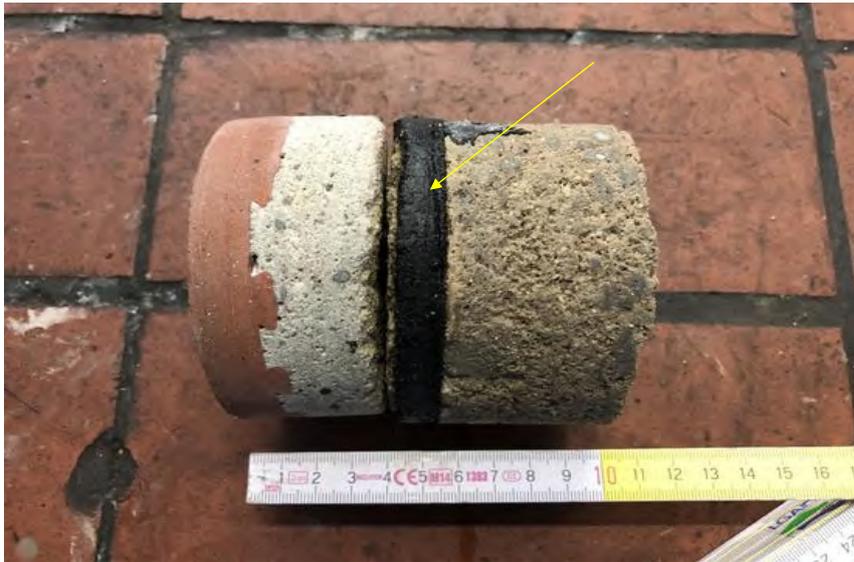
Abb. 1: Bohrkern mit schwarzer Dichtbahn (M20)

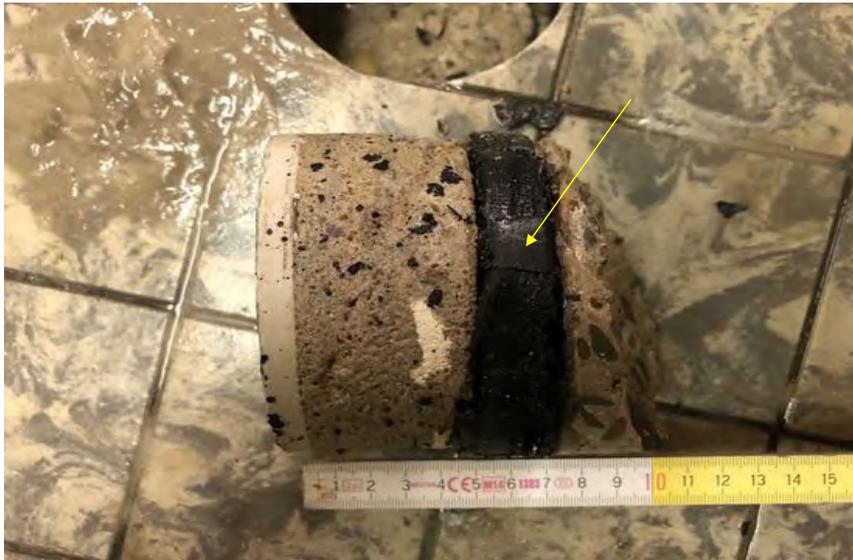
Im angrenzenden Feuchtraum (ehemaliger Dusch- und Waschbereich) erschloss die Kernbohrung „UG Bad“ den Fußbodenaufbau bis zur Betonbodenplatte. Unter der hellgrauen Bodenfliese ist ein ca. 4 cm dicker Estrich verbaut. Zwischen Estrich und Bodenplatte befindet sich eine 1,3 cm dicke, schwarze Dichtbahn (M22). Die Laboruntersuchung auf Asbest und PAK ergab, dass die **Dichtbahn asbesthaltig**, jedoch teerfrei ist (7,3 mg/kg PAK).

Abb. 1: Bohrkern Fußboden ehem. Bad / Waschbereich im UG (neben Umkleide)
Probe M22: Dichtbahn (schwarz)
