BAUMBESTANDSLISTE

PROJEKT
 HERZOTERRASSEN
 Bamberger Str. 38
 91074 Herzogenaurach
 Fl.-Nrn. 708 & 709, Gem. Herzogenaurach

BAUMBESTANDSPLAN MIT BAUMBEWERTUNGSLISTE

PLANNUMMER Ges-AF-4-BA-XX-010-X00		
	DATUM 25.01.2022	MASSSTAB 1:200	GEZEICHNET CL / MG

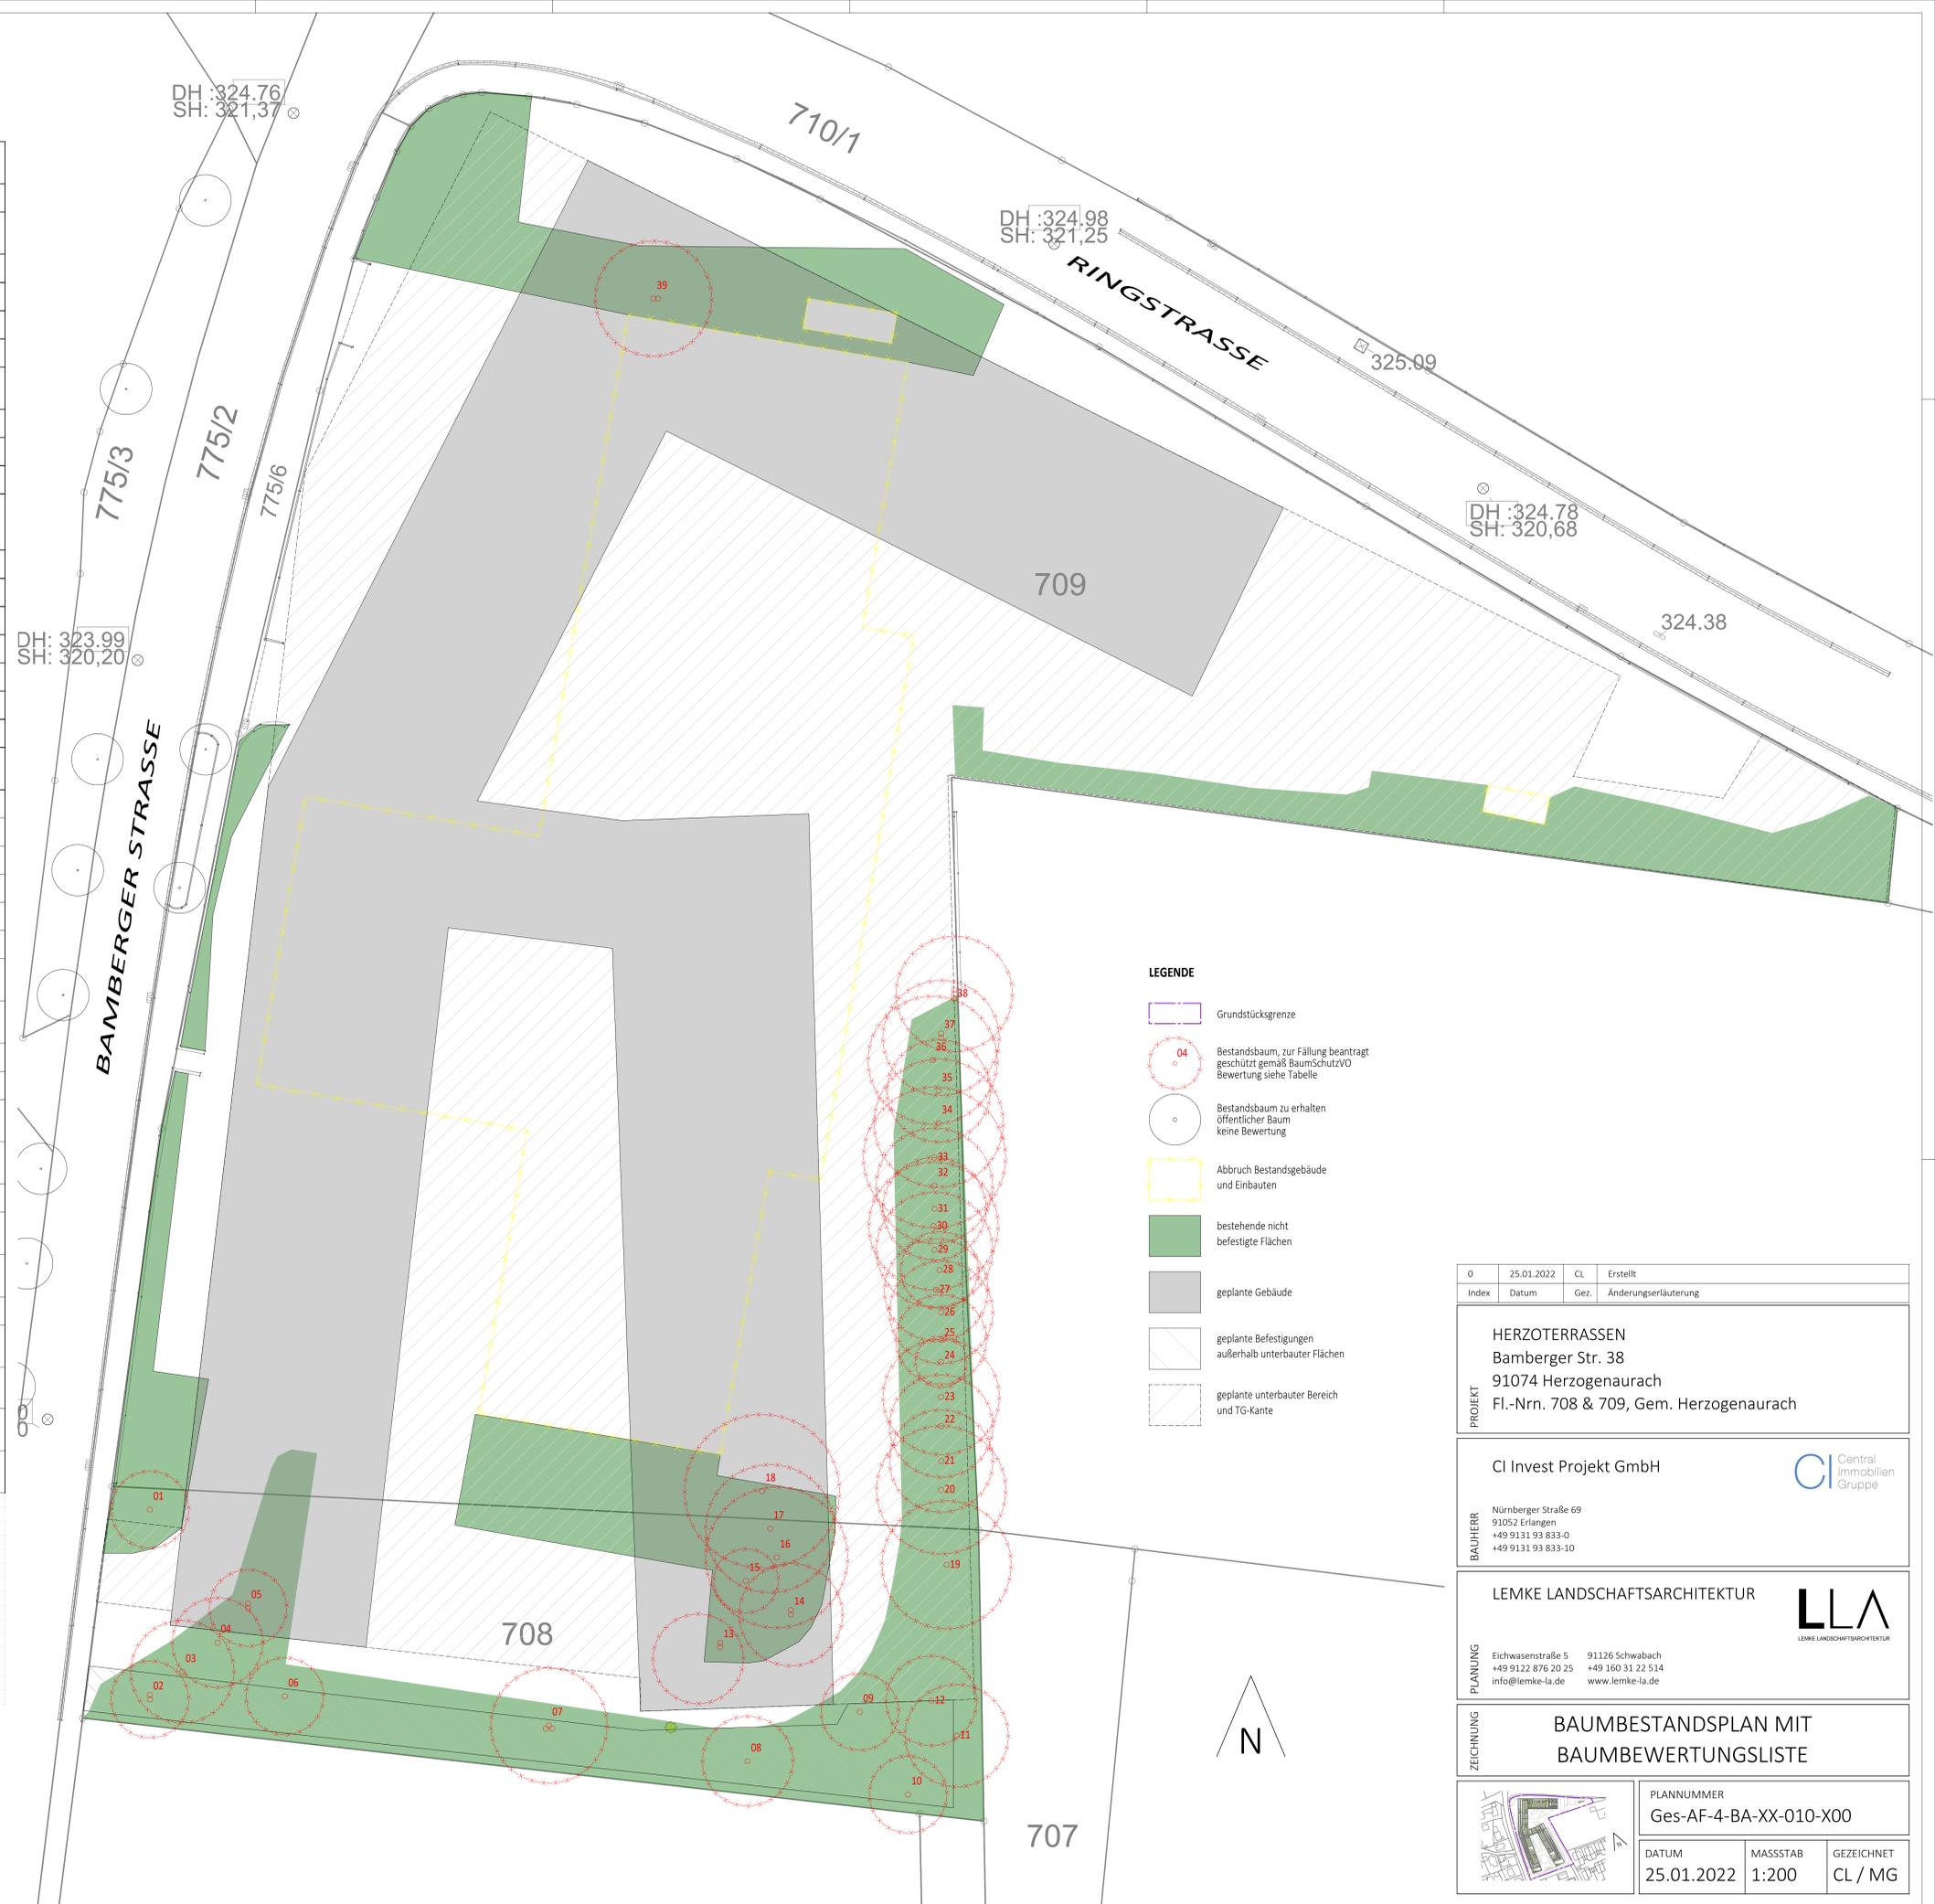
Nr.	Name botanisch	Name deutsch	STU in cm	Zustand	Zustandsbeschreibung
01	<i>Acer campestre</i>	Feld-Ahorn	93 cm	+	freistehend, ineinander wachsend, viel Totholz, viele Astausbrüche, kein durchgehender Leittrieb
02	<i>Carpinus betulus</i>	Hainbuche	54/57 cm	o	2-stämmig, beengt stehend, sehr einseitige Krone, viel Totholz, viel Astausbrüche, Pilzbefall am Stammfuß, Stammlöcher, Nasstellen in Zwiesel
03	<i>Carpinus betulus</i>	Hainbuche	94 cm	+	sehr stark beengt stehend, Stammschäden, kein durchgehender Leittrieb, Totholz, Astausbrüche, Nasstellen in Zwiesel
04	<i>Acer campestre</i>	Feld-Ahorn	61 cm	+	sehr stark beengt stehend, viele Astausbrüche, Totholz, nur einseitige Krone, Nasstellen in Zwiesel
05	<i>Crataegus monogyna</i>	Eingrifflicher Weißdorn	84/67 cm	o	2-stämmig, viel Totholz, viele Astausbrüche, Rindenabplatzungen, ineinander wachsend, Stammschäden, beengt stehend, schief wachsend
06	<i>Acer campestre</i>	Feld-Ahorn	68 cm	++	sehr beengt stehend, einseitige Krone, ab 1,5 m 2 Leittriebe, Astausbrüche, Totholz

07	<i>Carpinus betulus</i>	Hainbuche	90/90/87 cm	o	Mehrstämmig, freistehend, einige Pflegeschnitte, schief und krumm wachsend, ineinander wachsend, Totholz, Astausbrüche, Wulstbildungen an Schadstellen
08	<i>Prunus domestica</i>	Zwetschge	104 cm	o	Obstgehölz, sehr beengt stehend, Efeu berankt, in Böschung stehend, lichte Krone, totholz, Astausbrüche, in andere Gehölze wachsend
09	<i>Quercus robur</i>	Stiel-Eiche	66 cm	+	durchgehender Leittrieb, am Böschungsfuß stehend, sehr beengt, Totholz, Astausbrüche, in andere Gehölze wachsend, Efeu berankt
10	<i>Tilia cordata</i>	Winter-Linde	71 cm	+	durchgehender Leittrieb, in Böschung stehend, sehr beengt, Totholz, Astausbrüche, in andere Gehölze wachsend, Efeu berankt
11	<i>Acer platanoides</i>	Spitz-Ahorn	68 cm	-	sehr beengt stehend, durchgehender Leittrieb, in Böschung stehend, ineinander wachsend, Efeu berankt, Totholz, sehr großer Hohlraum an Stammfuß = STATIK prüfen

12	<i>Quercus robur</i>	Stiel-Eiche	73 cm	+	sehr beengt stehend, auf 3 m Leittrieb abgebrochen, ineinander wachsend, in andere Gehölze wachsend, Efeu berankt
13	<i>Platanus acerifolia</i>	Platane	52/58 cm	+	Krone nur auf eine Seite, stark beengt stehend, in Stammfuß Kirsche wachsend, ab 50 cm 2 Leittriebe, schief wachsend
14	<i>Carpinus betulus</i>	Hainbuche	62/53 cm	o	2-stämmig, starke Stammschäden, Totholz, Astausbrüche, ineinander wachsend, einseitige Krone, beengt stehend
15	<i>Acer platanoides</i>	Spitz-Ahorn	69 cm	+	sehr einseitige Krone, stark beengt stehend, schief wachsend, Krone nur auf 1 Seite, Totholz
16	<i>Carpinus betulus</i>	Hainbuche	94 cm	o	beengt stehend, einseitige Krone, Totholz, Stammschäden, Astschäden, Astausbrüche, ineinander wachsend, in Böschung stehend
17	<i>Carpinus betulus</i>	Hainbuche	107 cm	o	sehr viel Totholz, beengt stehend, in andere Gehölze wachsend, einseitige Krone, Astausbrüche, in Böschung stehend

18	<i>Carpinus betulus</i>	Hainbuche	97 cm	+	beengt stehend, sehr viel Totholz, ineinander wachsend, in andere Gehölze wachsend, Astausbrüche, am Böschungsfuß stehend
19	<i>Carpinus betulus</i>	Hainbuche	123 cm	+	freistehend, aufgestat bis ca. 4 m, starke Rückschnitte/Pflegeschnitte, Totholz, Schösslinge bildend, stark ineinander wachsend, ab 4 m kugelförmige Krone
20	<i>Carpinus betulus</i>	Hainbuche	69 cm	+	beengt stehend, ausgewachsene Heckenpflanze, Totholz, Pflegeschnitte, einseitige Krone, in andere Gehölze wachsend
21	<i>Carpinus betulus</i>	Hainbuche	66 cm	+	beengt stehend, ausgewachsene Heckenpflanze, Totholz, Pflegeschnitte, einseitige Krone, in andere Gehölze wachsend
22	<i>Carpinus betulus</i>	Hainbuche	95 cm	o	beengt stehend, ausgewachsene Heckenpflanze, Totholz, Pflegeschnitte, einseitige Krone, in andere Gehölze wachsend, Stammschäden
23	<i>Carpinus betulus</i>	Hainbuche	84 cm	+	beengt stehend, ausgewachsene Heckenpflanze, Totholz, Pflegeschnitte, einseitige Krone, in andere Gehölze wachsend

24	<i>Crataegus monogyna</i>	Eingrifflicher Weißdorn	90 cm	o	auf ca. 1,5 m gekappt, neue Kronenbildung, sehr beengt stehend, Schösslinge bildend, Stammschäden, Astschäden, Astausbrüche
25	<i>Carpinus betulus</i>	Hainbuche	67 cm	o	beengt stehend, ausgewachsene Heckenpflanze, Totholz, Pflegeschnitte, einseitige Krone, in andere Gehölze wachsend, viele Astausbrüche
26	<i>Carpinus betulus</i>	Hainbuche	107 cm	o	beengt stehend, ausgewachsene Heckenpflanze, Totholz, Pflegeschnitte, einseitige Krone, in andere Gehölze wachsend, Nasstellen in Zwiesel und Stammfuß
27	<i>Carpinus betulus</i>	Hainbuche	85 cm	o	beengt stehend, ausgewachsene Heckenpflanze, Totholz, Pflegeschnitte, einseitige Krone, in andere Gehölze wachsend, Astausbrüche, schiefe Krone
28	<i>Carpinus betulus</i>	Hainbuche	67 cm	o	beengt stehend, ausgewachsene Heckenpflanze, Totholz, Pflegeschnitte, einseitige Krone, in andere Gehölze wachsend, schief wachsend

29	<i>Carpinus betulus</i>	Hainbuche	80 cm	o	beengt stehend, ausgewachsene Heckenpflanze, Totholz, Pflegeschnitte, einseitige Krone, in andere Gehölze wachsend, Nasstellen in Zwiesel
30	<i>Carpinus betulus</i>	Hainbuche	98 cm	o	sehr beengt stehend, mit Nr. 41 im Verbund, ausgewachsene Heckenpflanze, Totholz, viele Rückschnitte, einseitige Krone, in andere Gehölze wachsend
31	<i>Carpinus betulus</i>	Hainbuche	75 cm	+	sehr beengt stehend, ausgewachsene Heckenpflanze, Totholz, Pflegeschnitte, einseitige Krone, in andere Gehölze wachsend, mit Nr. 40 im Verbund
32	<i>Carpinus betulus</i>	Hainbuche	67 cm	+	beengt stehend, ausgewachsene Heckenpflanze, Totholz, Pflegeschnitte, stark einseitige Krone, in andere Gehölze wachsend
33	<i>Carpinus betulus</i>	Hainbuche	71 cm	o	beengt stehend, ausgewachsene Heckenpflanze, Totholz, Pflegeschnitte, einseitige Krone, in andere Gehölze wachsend, stark schief wachsend, Astausbrüche, Abbruch Leittrieb

34	<i>Carpinus betulus</i>	Hainbuche	65 cm	+	beengt stehend, ausgewachsene Heckenpflanze, Totholz, Pflegeschnitte, einseitige Krone, in andere Gehölze wachsend, schief wachsend, ehem. Vogelnest
35	<i>Carpinus betulus</i>	Hainbuche	71 cm	o	beengt stehend, ausgewachsene Heckenpflanze, Totholz, Pflegeschnitte, einseitige Krone, in andere Gehölze wachsend, schief wachsend
36	<i>Carpinus betulus</i>	Hainbuche	80 cm	o	beengt stehend, ausgewachsene Heckenpflanze, Totholz, Pflegeschnitte, einseitige Krone, in andere Gehölze wachsend, Nasstellen in Astausbrüchen
37	<i>Carpinus betulus</i>	Hainbuche	66/88 cm	o	2-stämmig, beengt stehend, ausgewachsene Heckenpflanze, sehr viel Totholz, Pflegeschnitte, einseitige Krone, in andere Gehölze wachsend, ehemaliges Vogelnest
38	<i>Carpinus betulus</i>	Hainbuche	53/66/89 cm	o	3-stämmig, direkt an Mauer stehend, beengt stehend, ausgewachsene Heckenpflanze, Totholz, Pflegeschnitte, einseitige Krone, ineinander wachsend

39	<i>Betula pendula</i>	Sand-Birke	57/58 cm	o	sehr viel Totholz, direkt hinter Halle stehend, Astausbrüche, 2-stämmig, kleiner Neutrieb aus Stammfuß, ineinander wachsend, Leittriebe schief auseinander wachsend
