Flurstücke 708/709/710, Gmkg. Herzogenaurach

Orientierende Erkundung Untergrund und Bausubstanz

IUA2019189

Nürnberg, den 14.06.2019

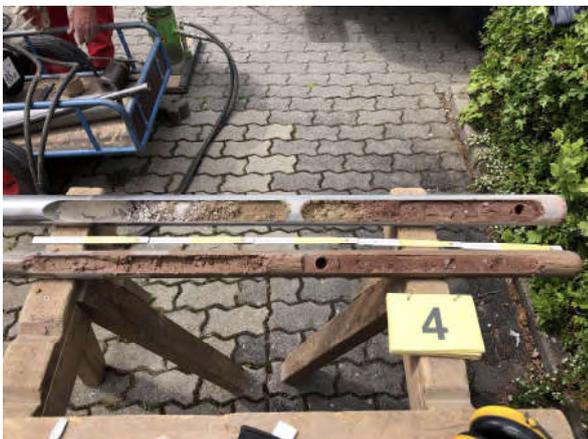
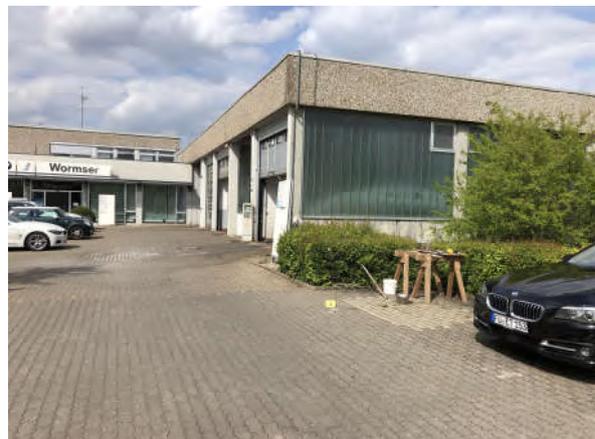
KRB05

Die Bohrung **KRB5** wurde unmittelbar neben dem Sammelschacht des Schlammfangs vor der Waschstraße niedergebracht. Unter dem Betonsteinpflaster wurde bis zu einer Tiefe von 1,1 m u. GOK kiesiges Auffüllungsmaterial mit vereinzelt Ziegelbruchstücken angetroffen. Die sehr feuchten Auffüllungen rochen schwach nach Kraftstoff. Bis zu einer Tiefe von ca. 2,2 m war der Untergrund mit tonigem und sandigem Material mit geringen Anteilen anthropogener Beimengungen (Ziegelbruch) aufgefüllt. Kraftstoffgeruch war in dieser Tiefe nicht mehr wahrnehmbar. Ab 2,2 m stand der natürliche Untergrund in Form von schwach feuchten und rötlich braunen Tonen an.

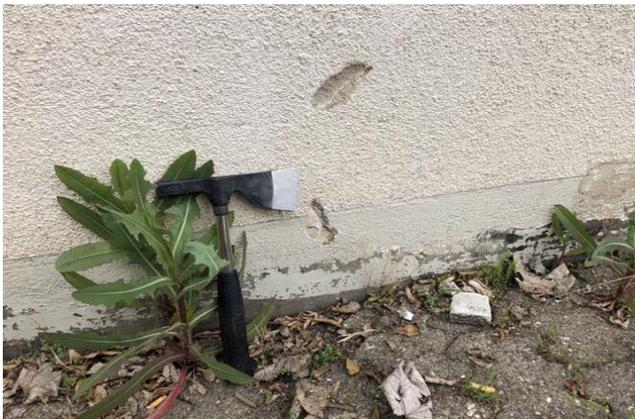
Abb. 2: Detailansicht Fassadenputz

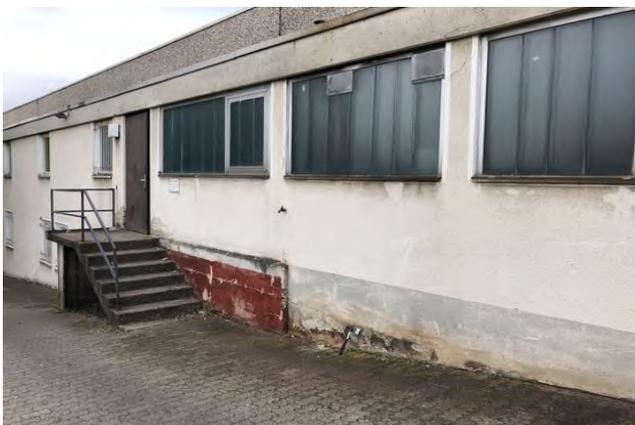
Abb. 3: Ansicht Außenfassade Ostseite

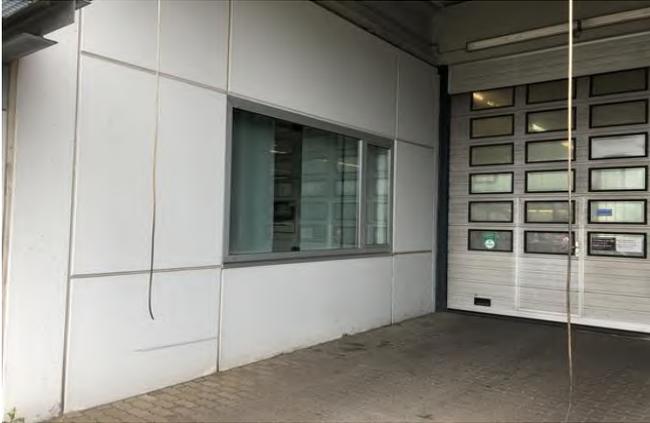
Abb. 1: Fugen zwischen Betonfertigteilen

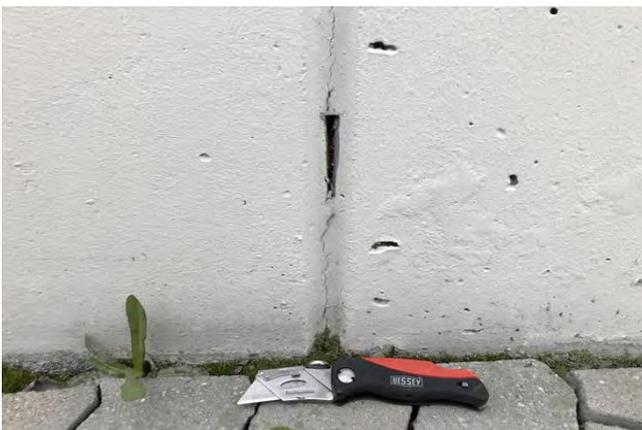
Abb. 3 + 4: Detailansicht Dichtmasse in Fugen

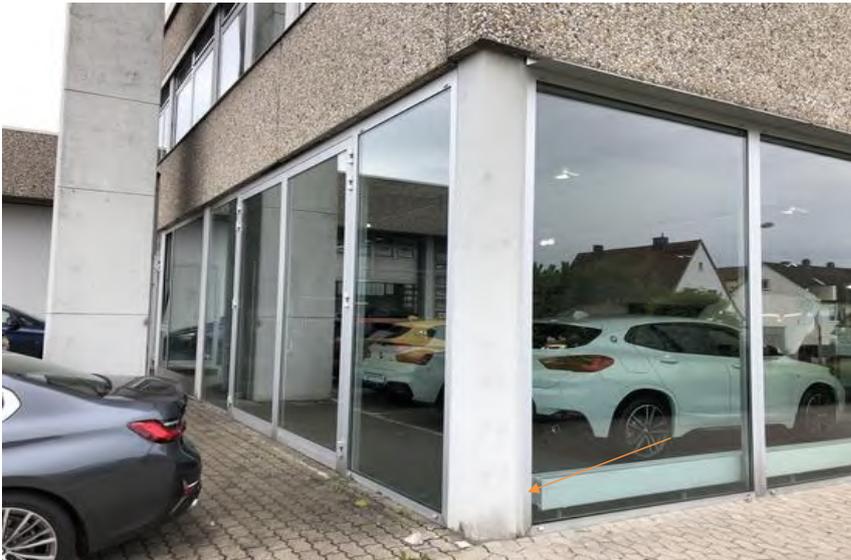
Abb. 1: Fugen zwischen Betonfertigteilen und Fensterelementen

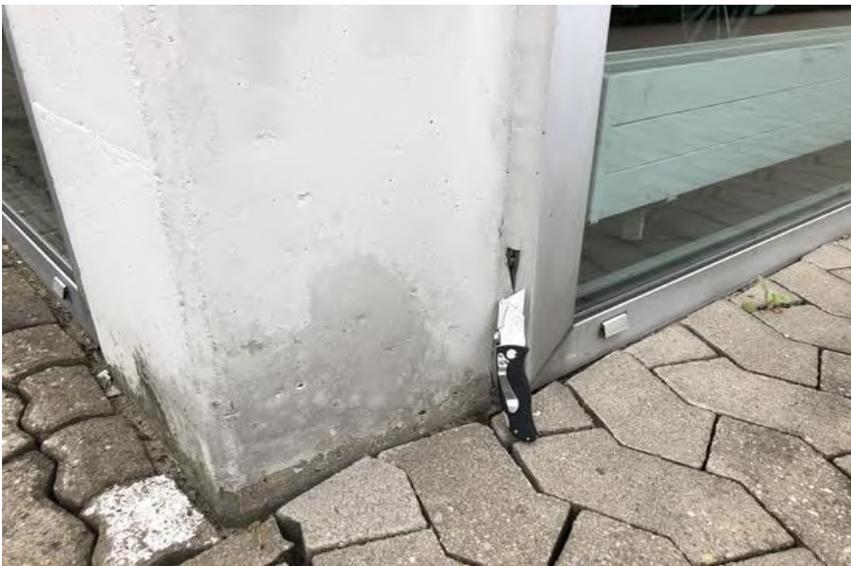
Abb. 2: Detailansicht Probenahmestelle Dichtmasse

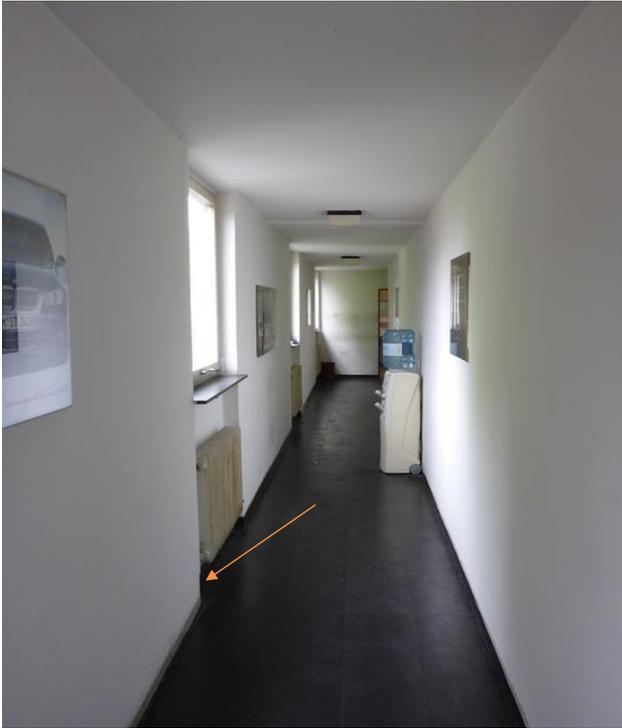
Abb. 1: Gang im Sozialbereich (Probenahmestelle)

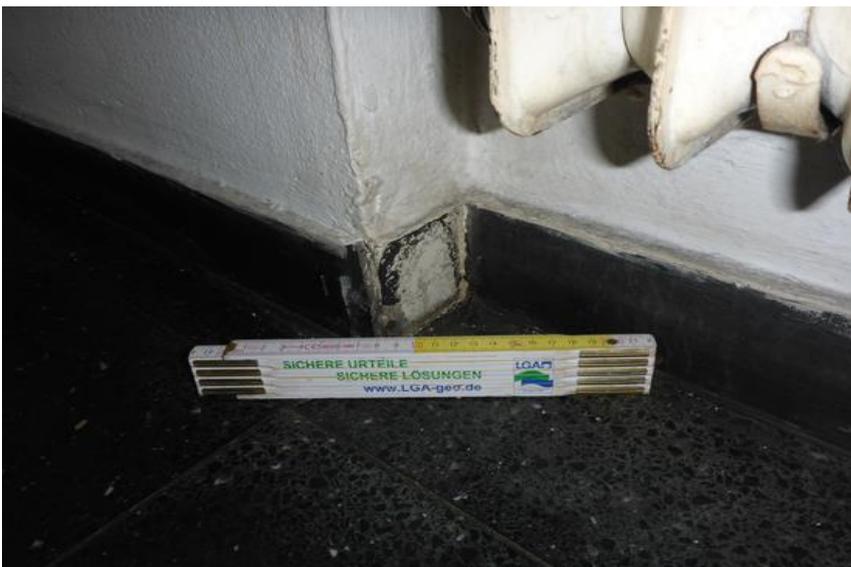
Abb. 2: Detailansicht Probenahmestelle Sockelleiste aus Kunststein

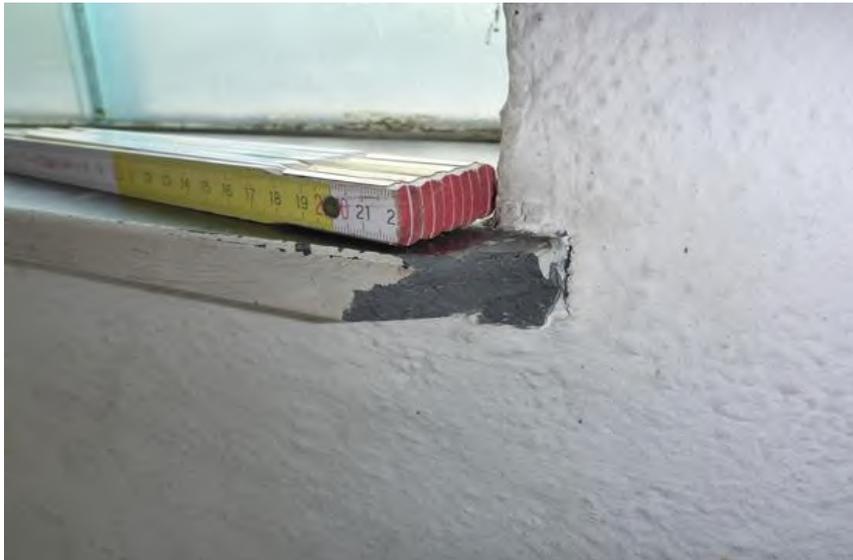
Abb. 1: Probenahmestelle im Treppenhaus an der östlichen Gebäudeseite

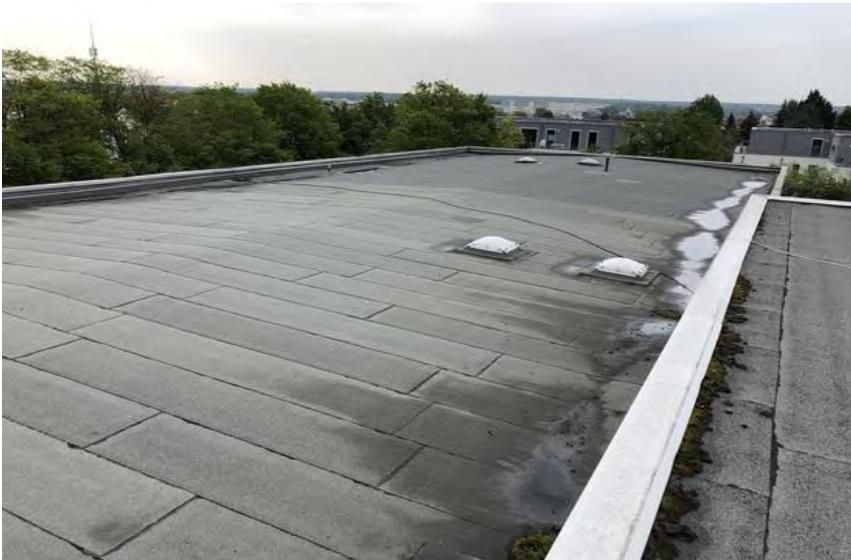
Abb. 1: Entnahmestelle auf dem Dach über der PKW-Werkstatt

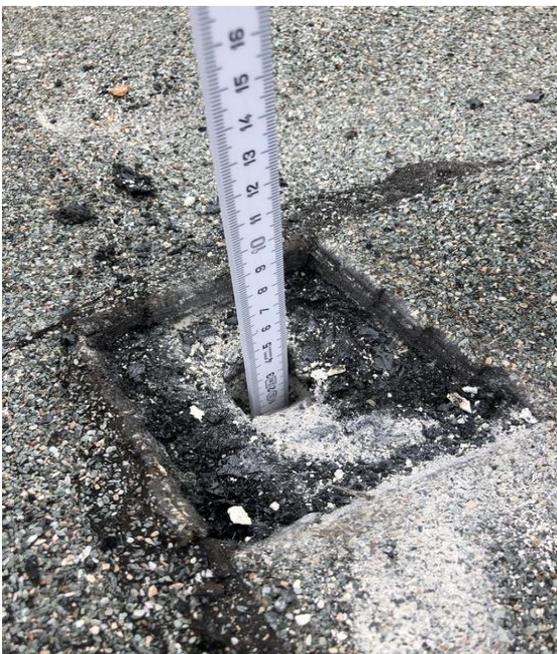
Abb. 2: Detailansicht Entnahmestelle Dachpappe (M6)

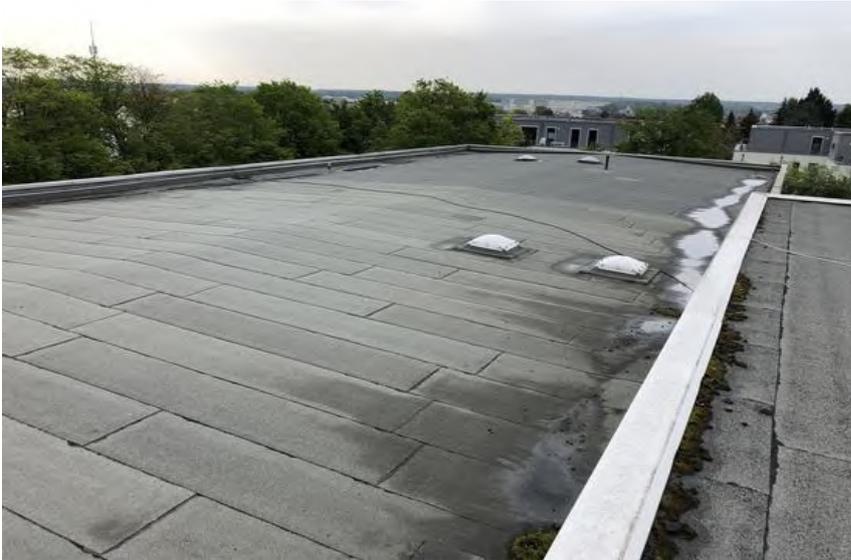
Abb. 1: Entnahmestelle auf dem Dach über der PKW-Werkstatt

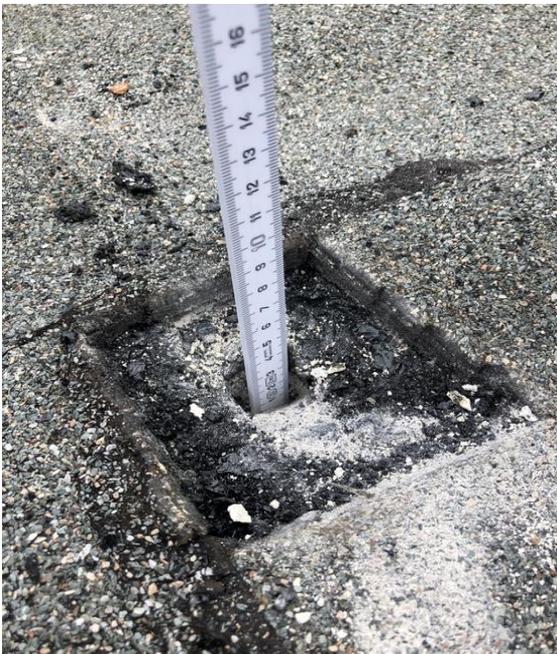
Abb. 2: Detailansicht Entnahmestelle schwarzer Kleber (M7)

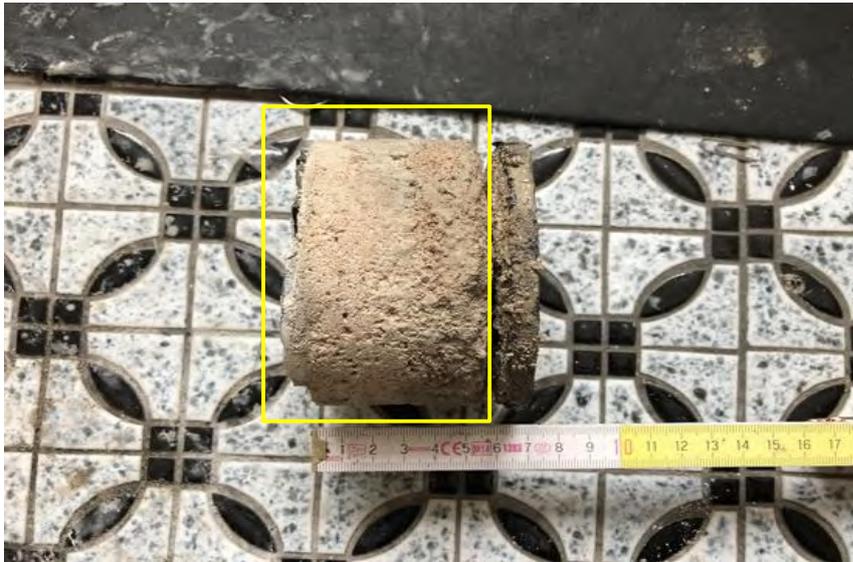
Abb. 1: Bohrkern aus dem Bad im OG

Probe M11: Fliesen + Estrich (Rückstellung)

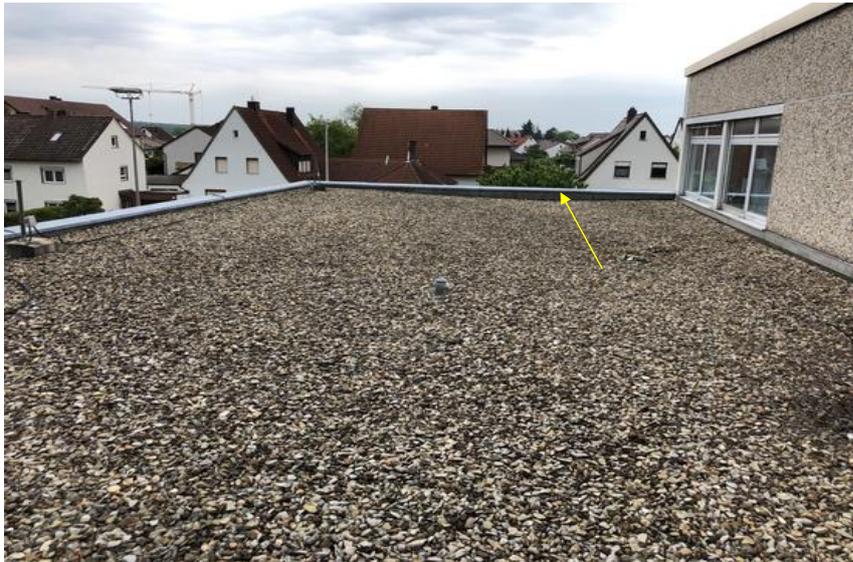
Abb. 1: Flachdach über dem Anbau

Entnahmestelle am Rand im Bereich der Brüstung

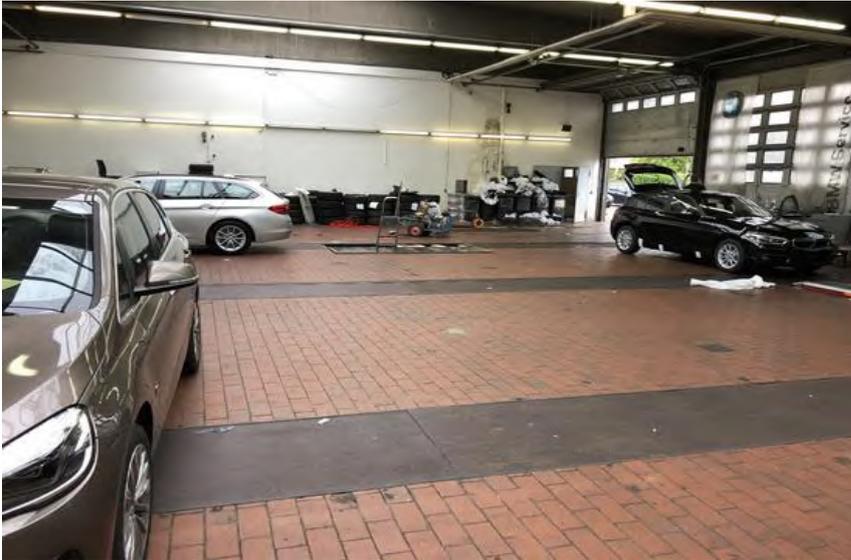
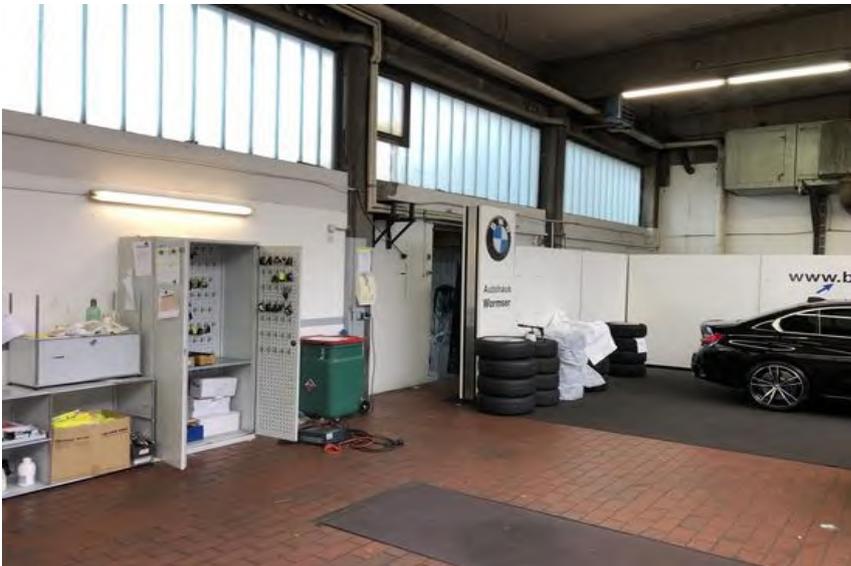
Abb. 1 und 2: beprobte Wandbereiche (weiße Wandfarbe M16) in der LKW-Werkstatt

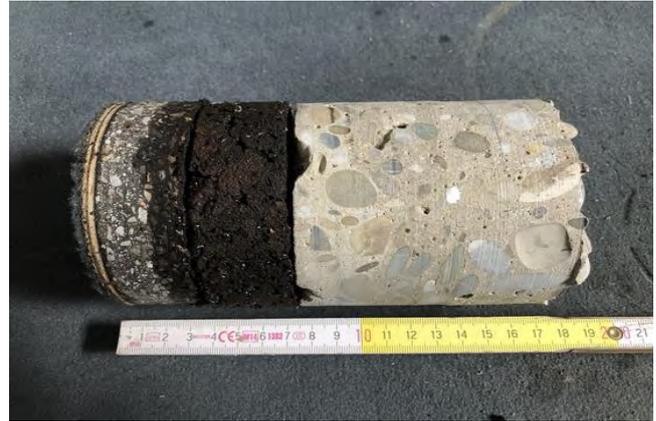
Abb. 2: Bohrkern

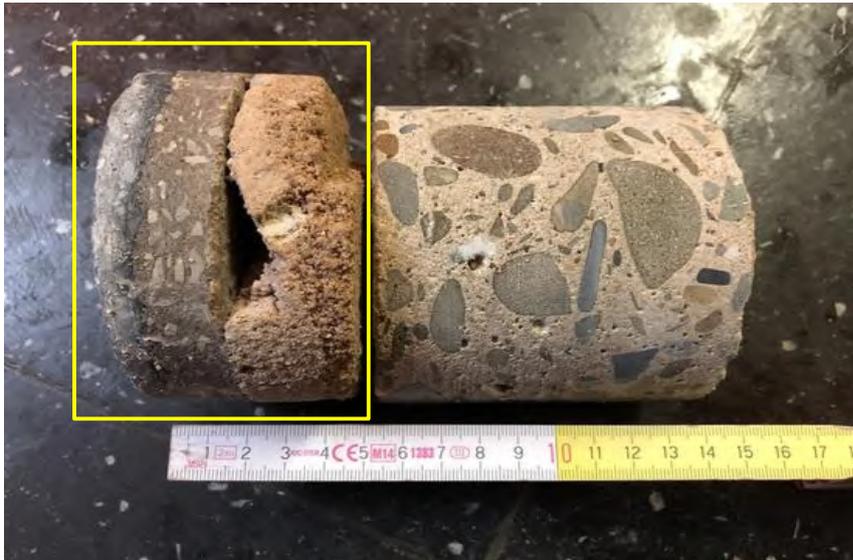
Abb. 1: Bohrkern Fußboden Umkleide im UG

Probe M21: Verbund aus Fliese + Estrich feinkörnig + Estrich grobkörnig
